# Une concentration de vestiges sous-marins unique au monde

# HMS PYLADES

(Shom 14590128 - EA 3118)

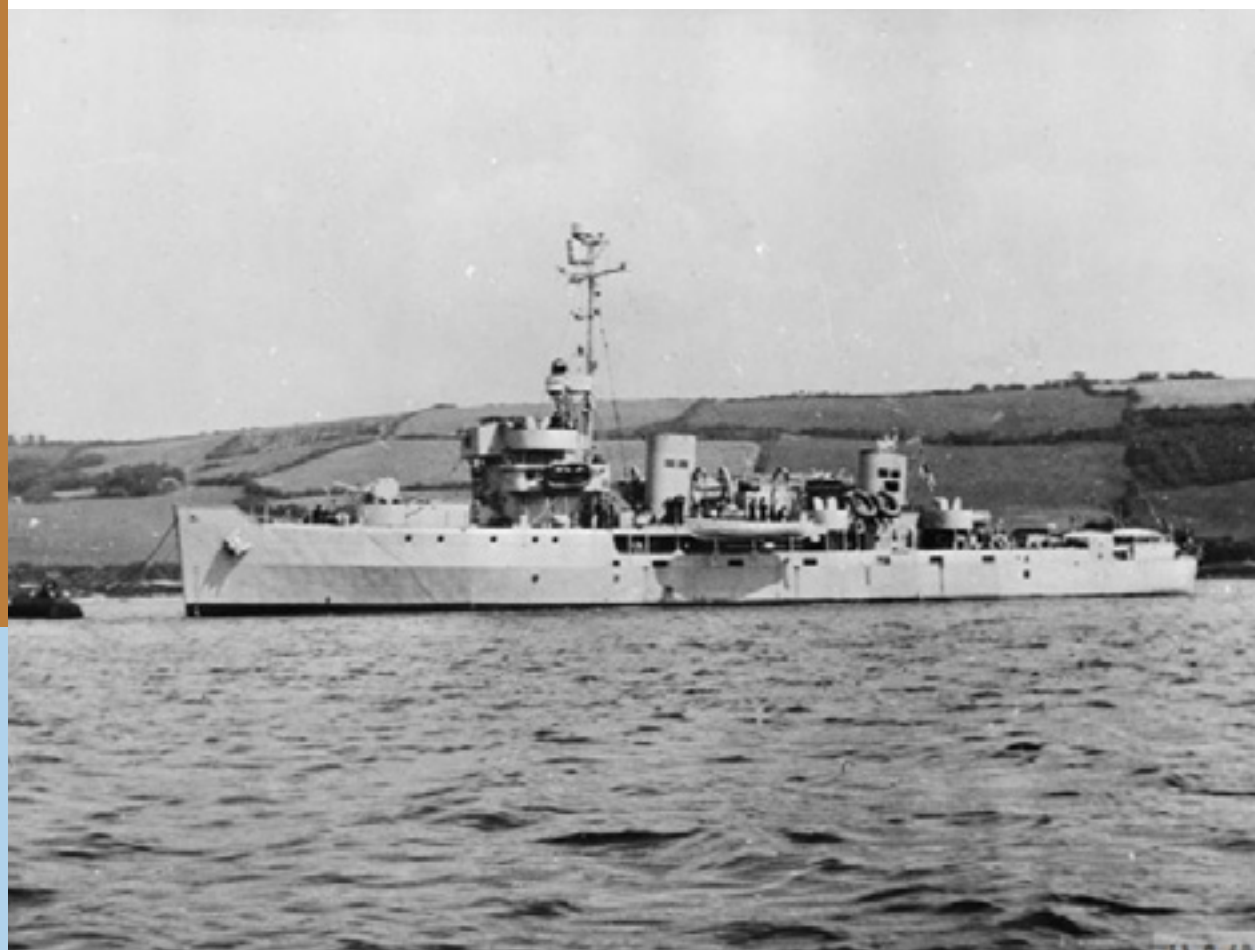
Sister ship HMS Fairy - © IWM A 30790

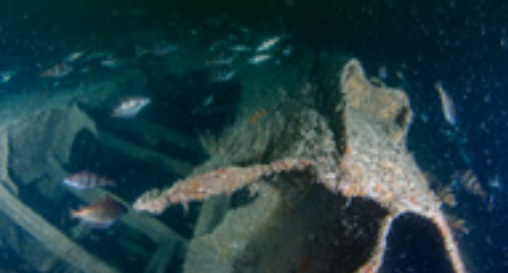
4 En observant la coque du navire on mesure l'effet de la **corrosion** sur les structures métalliques : les membrures sont visibles.

5 À l'est, côté pont, on aperçoit des mâts effondrés, l'affût d'un canon contre le sable, mais aussi des **câbles de démagnétisation**.

6 Au nord, **la poupe est déchiquetée**, formant un amas de débris métalliques.

\* La vitesse de corrosion des épaves métalliques est de 0,5 à 1 cm par siècle. Les structures peuvent désormais s'effondrer à tout moment

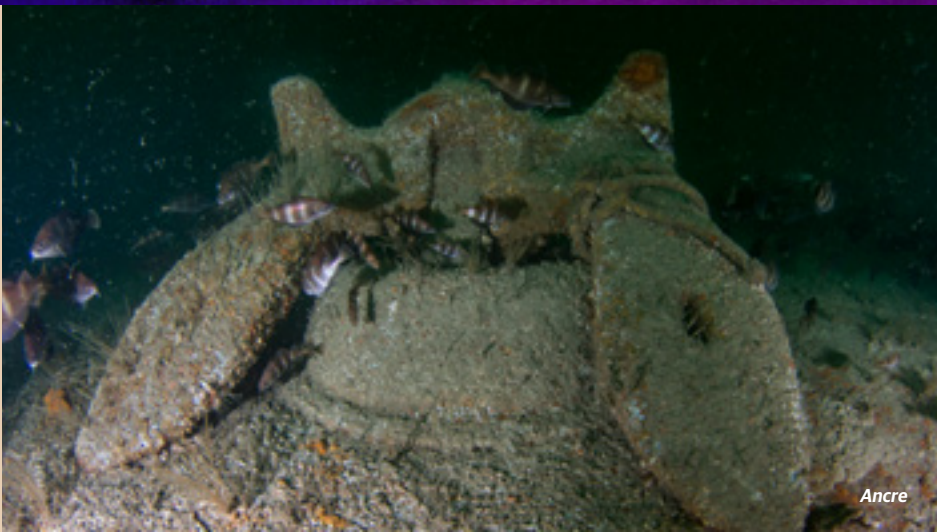
Ancre

2 Au sud, la **proue** apparaît couchée sur bâbord. L'**ancre** tribord est à poste et sa chaîne est visible.
