# Une concentration de vestiges sous-marins unique au monde

# HM DUNDAS

(Shom 14590106 - EA 4630)

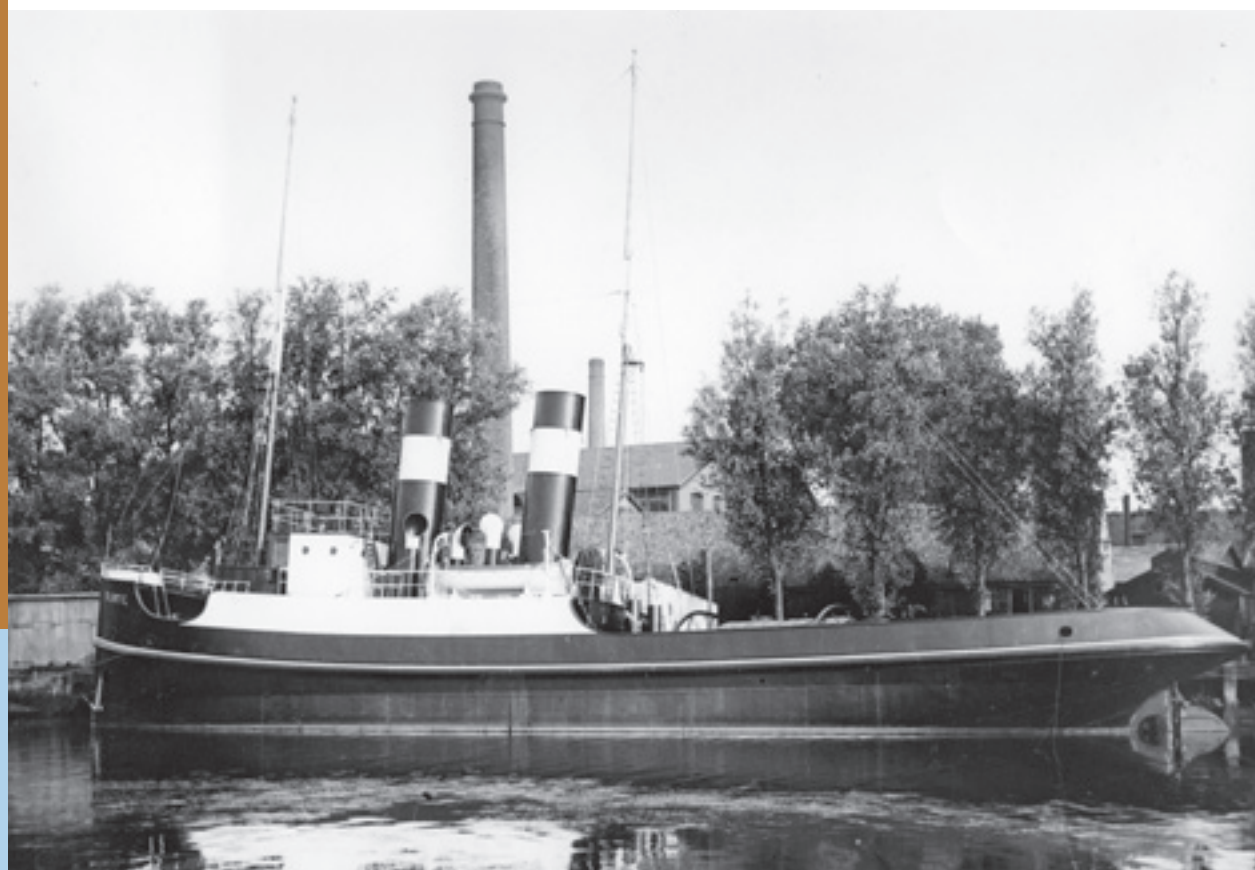
## CARACTÉRISTIQUES DU NAVIRE

- **Longueur** | 36,3 mètres
- **Largeur** | 7,5 mètres
- **Tirant d'eau** | 5,8 mètres
- **Capacité** | 264 t

Cette épave a longtemps été considérée comme celle du HMRT **Sesame**, un remorqueur britannique coulé le 11 juin 1944. Pourtant, elle mesure 10 m de moins que celui-ci. Par ailleurs, l'épave est presque intacte alors que le *Sesame* a été touché par une torpille en son milieu tribord et se trouve loin du lieu connu pour la perte du *Sesame*.

comme le HMRT **Dundas**, sur la base de ses dimensions, de ses caractéristiques détaillées (moteur, point de remorquage, hélice) et de son histoire.

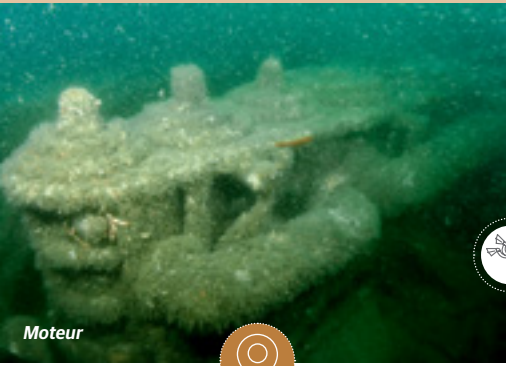
Moteur

4 Plus loin, se trouve le **moteur**, bien conservé. Il s'agit d'un moteur vapeur triple expansion (3 cylindres et 2 chambres de détente de la vapeur).
