Une concentration de vestiges sous-marins unique au monde

CHAR SHERMAN AMPHIBIE DE PORT-EN-BESSIN (Shom 14590825 - EA 4454)

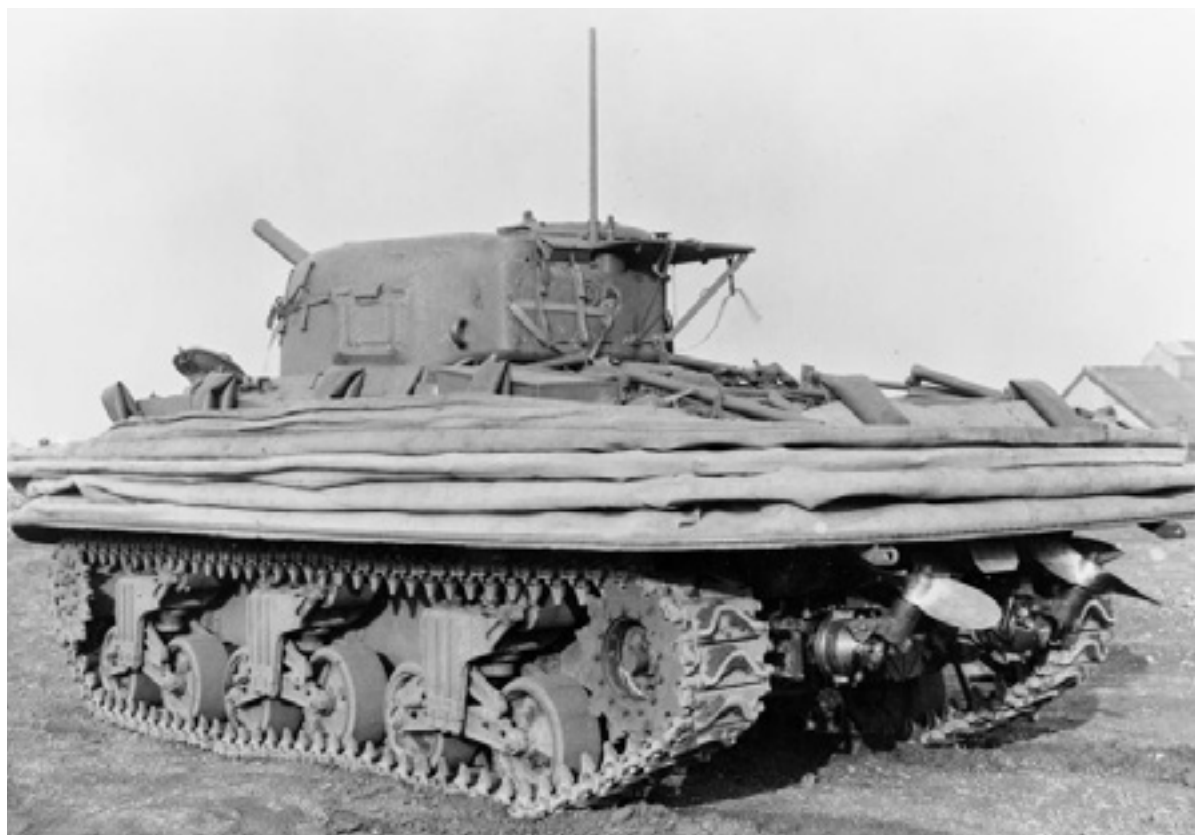
Les chars Sherman DD (Duplex Drive) sont des blindés amphibies chargés d'apporter un appui rapide aux soldats à pied et de détruire les défenses ennemies sur les plages. Imaginés par le général britannique Percy Hobart et utilisés dès 1943, ils répondent à la problématique du débarquement de chars sur le rivage dans le cadre de l'opération Neptune.

Les Sherman DD sont des chars de construction américaine auxquels le constructeur ajoute deux hélices orientables à l'arrière ainsi qu'une jupe de toile attachée au-dessus des chenilles, formant ainsi une sorte de coque. Lorsqu'elle est

dépliée, grâce à un système de pneumatiques, celle-ci permet au blindé de flotter. À terre, la toile est repliée, les hélices sont désengagées et le char retrouve sa fonction initiale. Une fois mis à l'eau, ces chars dépassent de seulement 90 cm au-dessus de la surface de l'eau. Plus discrets, ils sont donc moins ciblés par l'armée allemande.

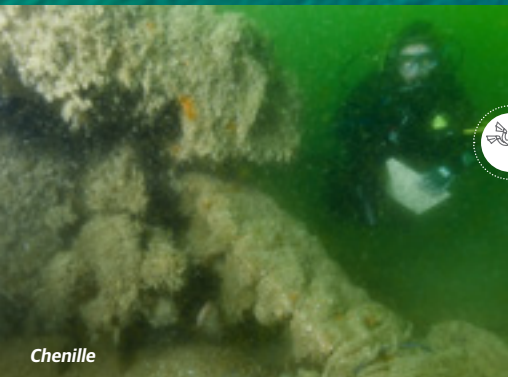
Chenille

- 5 À l'arrière du char, **les hélices sont absentes** mais leur système de fixation est visible. Sur le côté arrière droit du blindé, on distingue aussi la **chenille brisée** qui se déroule sur le sable.

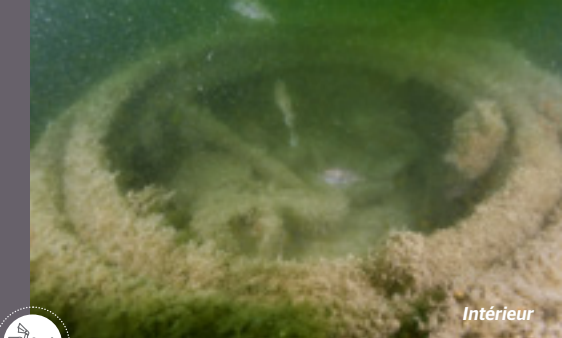
Intérieur

- 2 La tourelle du char n'est pas conservée, ce qui permet de voir l'**intérieur** du blindé.

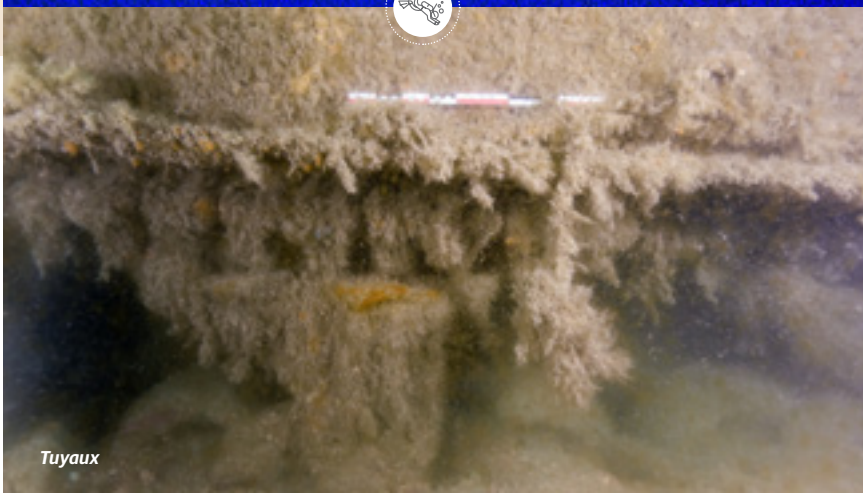
Tuyaux

- 4 Sur les côtés du char, on reconnaît les **tuyaux** et les **bases cylindriques** d'éléments en caoutchouc qui, alimentés en air comprimé, permettaient de déployer la jupe de toile.
