# Une concentration de vestiges sous-marins unique au monde

# HNMS SVENNER

(Shom 14590105 - EA 3119)

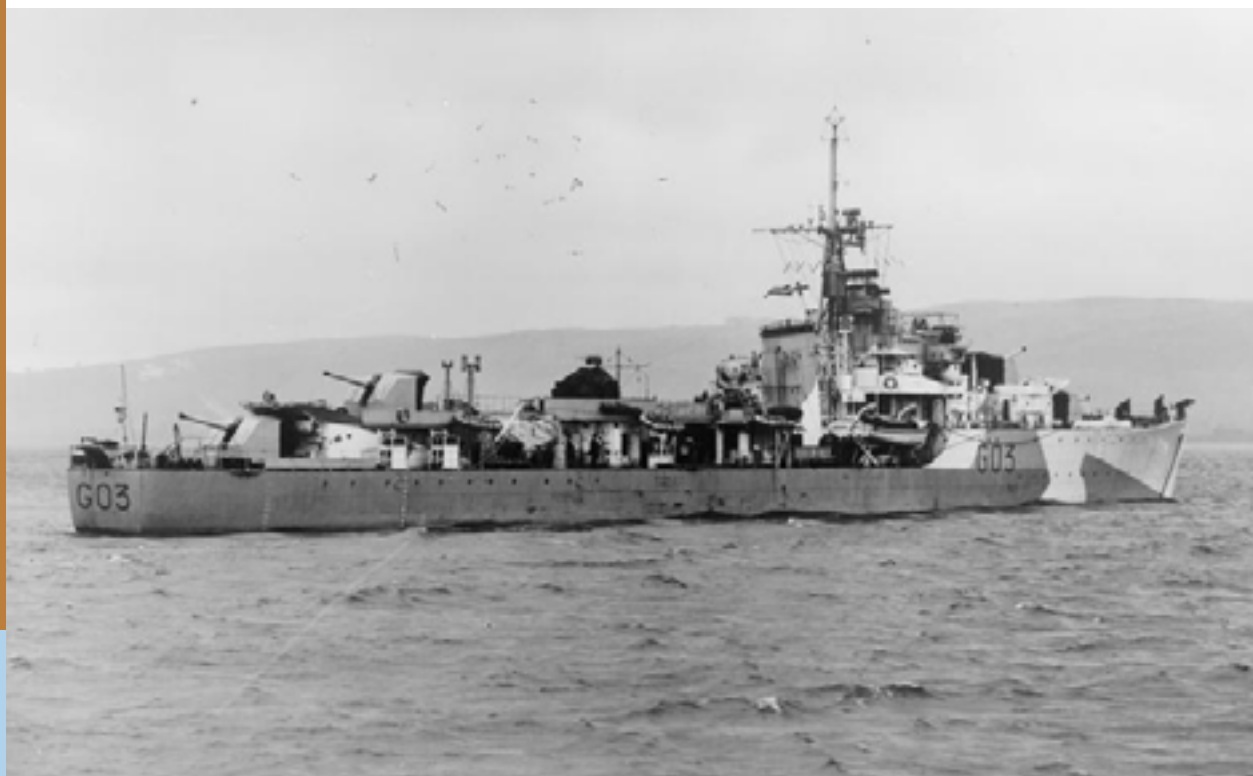
© IWM FL 22742

- **Longueur** | 110,5 mètres
- **Largeur** | 10,9 mètres
- **Tirant d'eau** | 3 mètres
- **Jauge brute** | 1710 t
- **Vitesse** | 34 nœuds

Cette épave est celle d'un **destroyer** (contre-torpilleur) britannique de la classe S. Il est mis en chantier en novembre 1941 et lancé le 1<sup>er</sup> juin 1943 sous le nom de HMS *Shark*. Le 18 mars 1944, il est **transféré à la Norwegian Navy et renommé *Svenner***. Le préfixe HNMS accolé à son nom signifie « Her Norwegian Majesty's Ship ». Le *Svenner* est affecté à la 23<sup>ème</sup> flottille de destroyers de la Royal Navy. Il a pour capitaine l'officier norvégien Holther, qui s'est réfugié en

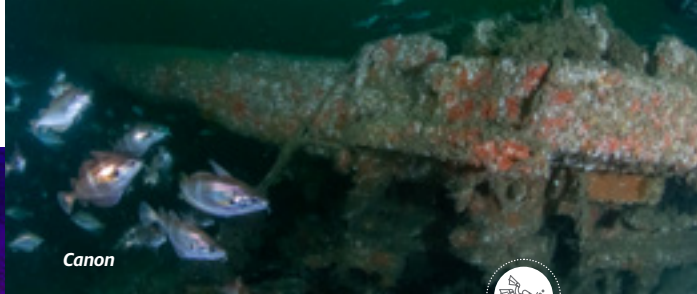
## Plan du site (coordonnées en WGS 84), caps et distances

- Épave brisée en deux parties et couchée sur tribord. En raison de sa taille, il est préférable de découvrir le site en deux plongées ou de n'explorer que la poupe, au nord.

- **Dimensions du site** | **95 m** de longueur, **25 m** de largeur
- **Profondeur** | **33 mètres** aux cartes
- **Orientation** | Nord Ouest, proue au Sud
- **Nature du fond** | sable

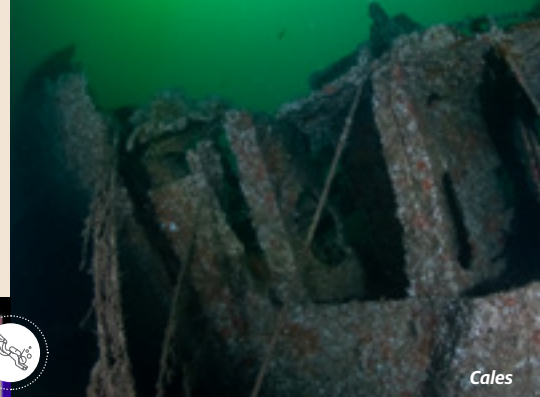
2 Plusieurs **canons** et supports de canons sont visibles.

3 Les **cales** ouvertes contiennent encore des obus de 40 mm.

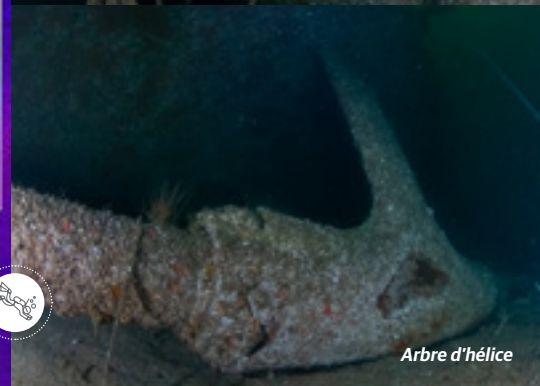
4 La **poupe** est encore assez bien conservée, sur 40 m de long. Les vestiges de la **passerelle** remontent de 5 m au-dessus du fond. Les **arbres d'hélices** subsistent mais les hélices ont disparu.

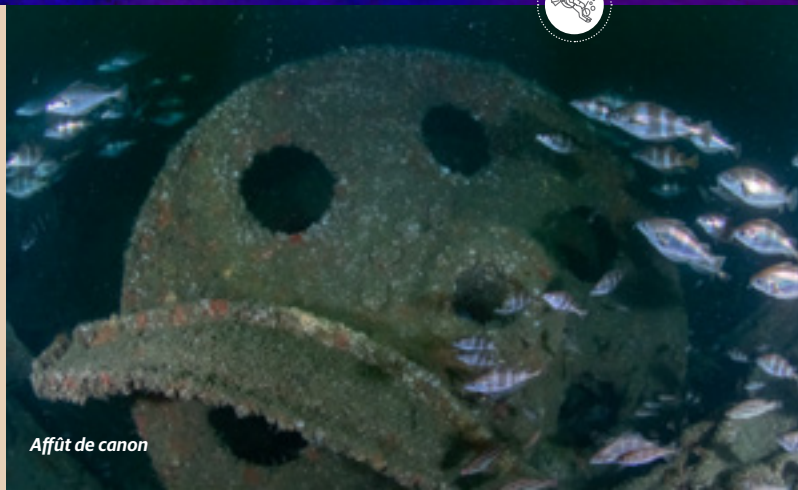
5 Au sud, l'**avant** du navire, largement ferrailé ne correspond plus qu'à des débris métalliques étalés sur 65 m de long. Parmi ceux-ci, apparaissent encore des morceaux de **mâts** ainsi que les **chaudières**. Le *Svenner* disposait de 3 chaudières alimentant 2 turbines (40 000 ch).
